香港海豚保育學會對《大嶼山 P1 公路(大蠔至欣澳段)》

工程項目簡介公眾參與的意見

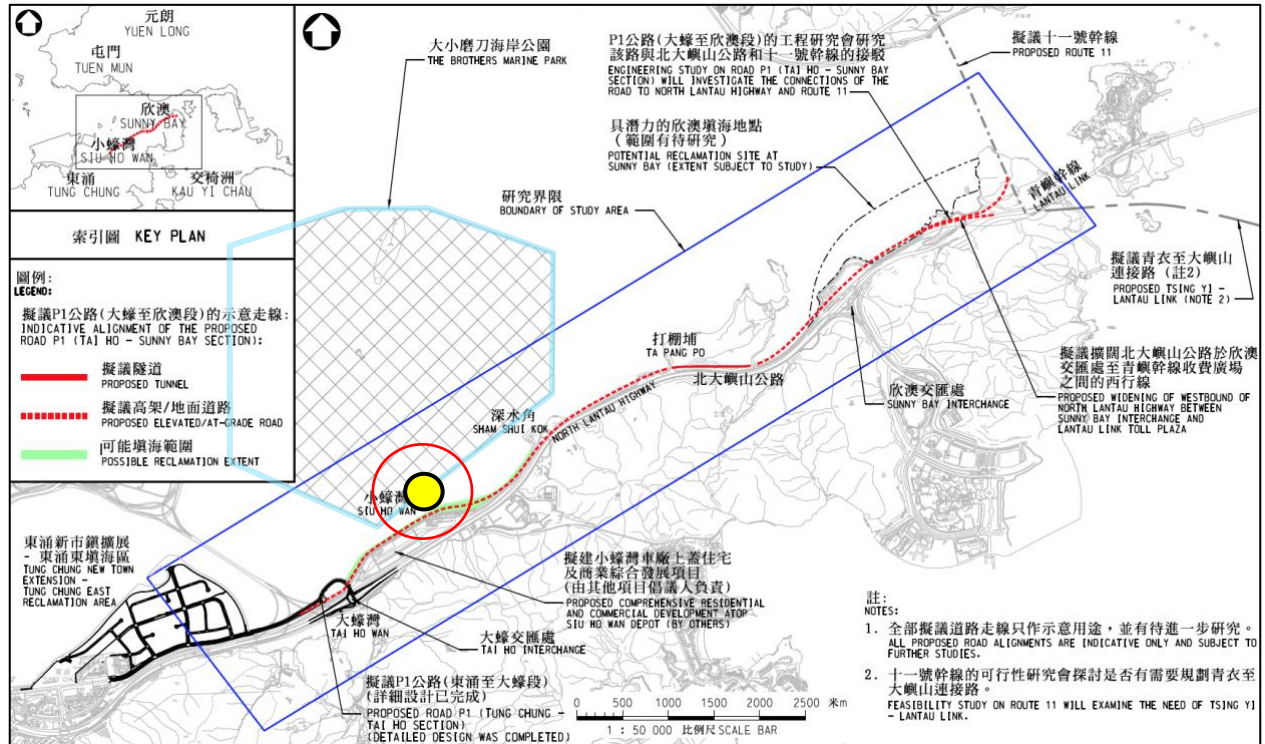
圖 1 工程項目簡介公眾諮詢文件展示 P1 公路填海的位置 (淺綠色示) · 與小蠔灣的被动聲學監聽器 (黃點示) 記錄到海豚出沒的監測範圍 (紅圈示) 重疊; 該 P1 公路填海的位置 (淺綠色示) · 與大小磨刀海岸公園 (淺藍框示) 相距只有僅僅 150 米的距離

大嶼山 P1 公路牽涉填海工程，將導致 15 公頃的中華白海豚棲身地永久消失。根據《監察香港水域的海洋哺乳類動物報告 (2019-2020)》<sup>1</sup> (下稱「漁護署報告」) 中小蠔灣的被動聲學監測研究顯示，該填海範圍是潛在的海豚夜間重要棲息地，2017 下旬至 2019 兩年半期間，白海豚逗留在大小磨刀洲及小蠔灣近岸水域的日子起碼有 36 天。而且該小蠔灣的被動聲學監聽器記錄到海豚出沒的監測範圍，正正就是擬建 P1 公路填海工程的位置 (圖 1)。故大嶼山 P1 公路填海工程將嚴重破壞海豚夜間重要棲息地及對海豚造成威脅。

大嶼山 P1 公路填海工程與大小磨刀海岸公園相距只有僅僅 150 米的距離 (圖 1)。大小磨刀海岸公園於 2016 年設立，被劃作補償海豚因港珠澳大橋人工島填海工程
